Commune : **EPERNON**Rivière : **La Drouette****Façade maison, 41 rue Grand Pont.****Commentaires :** Façade maison Entre la porte d'entrée et la porte du garage du 41 rue Grand Pont**1**

**GÉNÉRAL****Unité de gestion :** Seine aval-Côtiers Normands**Code :** SACN\_DROUETTE16\_S\_06 **Date de mise à jour :** 20/03/2026**Auteur :** SPC.SACN

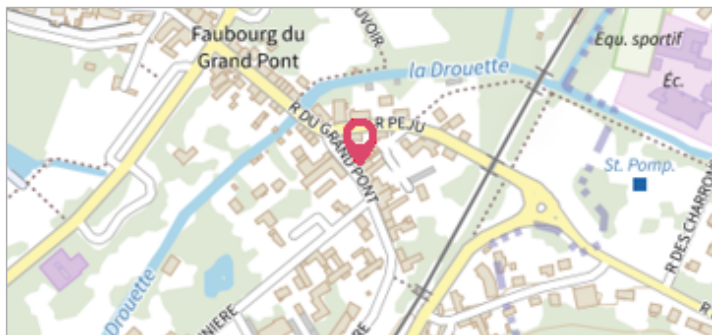
Vue depuis la rue Grand Pont.

**1er juin 2016**Nature de l'inondation : **Débordement de cours d'eau**Altitude calculée de l'eau : **114.49 m**Nature du repère : **Laisse d'inondation****Commentaires :** Laisse de crue à 80 cm/sol.**GÉNÉRAL****Code :** SACN\_DROUETTE16\_R\_04**Date de mise à jour :****Auteur :** SPC.SACN

Laisse d'inondation sur la façade du bâtiment (photo SPC-SACN)
