Commune : **SAINT-MARTIN-DE-NIGELLES**Rivière : **La Drouette****Marche de l'escalier, 11 rue de Fervaches.****1**

**GÉNÉRAL****Unité de gestion :** Seine aval-Côtièrs Normands**Code :** SACN\_DR16\_S\_0002**Date de mise à jour :** 20/03/2026**Auteur :** SPC.SACN

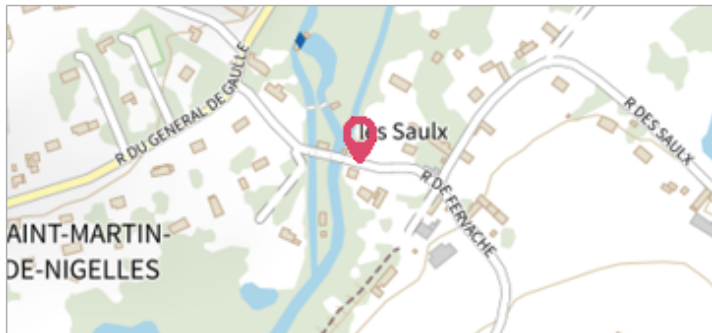
11 rue de Fervaches (photo DDT 28)

**1er juin 2016**Nature de l'inondation : **Débordement de cours d'eau**Altitude calculée de l'eau : **105.49 m**Nature du repère : **Laisse d'inondation****Commentaires :** Laisse de crue à 12 cm/sol.**GÉNÉRAL****Code :** SACN\_DR16\_R\_0002\_a**Date de mise à jour :****Auteur :** SPC.SACN

Laisse de crue à 12 cm/sol. (photo SPC SACN)
