| | Commune : <b>GIVORS</b> | Rivière : <b>Le Rhône</b> |
| <b>Place de l'Église</b> | | |

| <b>Code</b> : RH2_S_69givor01 | |

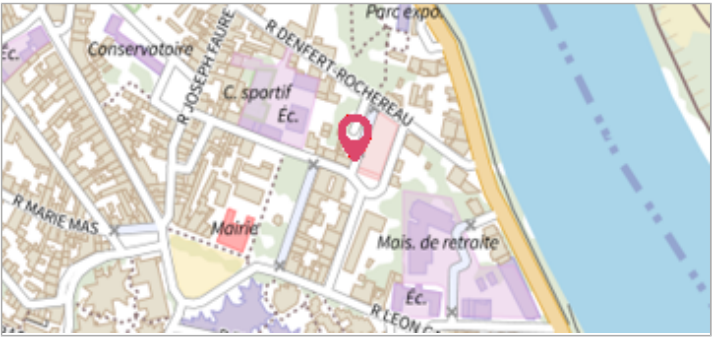
| <b>Unité de gestion</b> : Rhône amont | <b>Vue du site</b> |

| <b>Commentaires</b> : Sur l'église Saint Nicolas à l'angle gauche de la façade ouest. | | <b>4</b> Repère(s) sur le site |
