Commune : **VILLEGLY**Rivière : **L' Orbiel****2 Place de l'Église****Commentaires :** (L'adresse du titre est obtenue par croisement entre la BD Adresse et les coordonnées du site)**2**

**GÉNÉRAL****Unité de gestion :** Méditerranée Ouest**Code :** IGN\_S\_Z'.D.O3-141b**Date de mise à jour :** 03/09/2018**Auteur :** IGN

**Octobre 1940**Nature de l'inondation : **Débordement de cours d'eau**Altitude calculée de l'eau : **139.4058 m**Nature du repère : **Plaque****Commentaires :** Pont sur le ruisseau de la Ceize, mur en retour amont rive gauche**GÉNÉRAL****Code :** IGN\_R\_Z'.D.O3-141b\_1**Date de mise à jour :****Auteur :** IGN

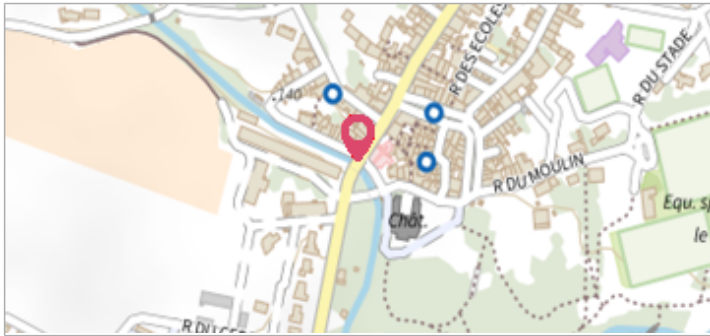
**MARQUE****Maximum de l'inondation :** Oui**Visibilité :** Non renseigné**État du repère :** Bon**Pérennité :** Non renseigné**Repère calculé :** Non renseigné**PHEC :** Non renseigné**SOURCE DE REPÉRAGE : RECENSEMENT DE REPÈRES DE CRUES  
ISSUS DE LA BASE DE DONNÉES GÉODÉSIQUE DE L'IGN -  
27/02/2017****Type de repérage :** Source bibliographique**Organisme(s) :** IGN**NIVELLEMENT INITIAL****Méthode :** Non renseigné**Organisme :** IGN**Commentaires sur le nivellement :** A 0.45 m du mur en aile, à 2.30 m au-dessous de l'arête supérieure**Référence nivelée :** Marque d'inondation**Système altimétrique :** NGF IGN 1969 (système normal)**Altitude de la référence (en m) :** 139.406 m**Altitude calculée de l'eau (en m) :** 139.4058

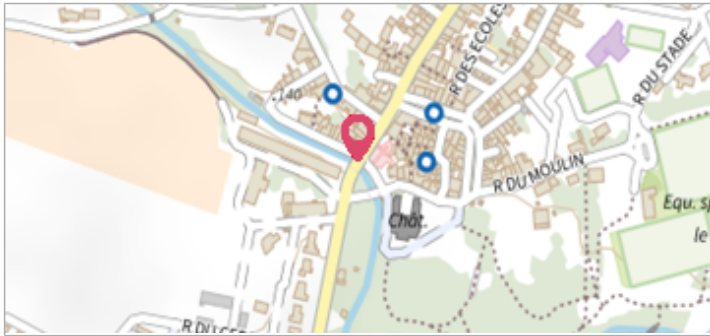
Nature du repère : **Plaque**

**Commentaires :** Pont sur le ruisseau de la Ceize, mur en aile amont rive gauche

État du repère : Bon

**Commentaires sur le nivellement :** A 1.20 m du mur en retour, à 1.85 m au-dessous de l'arête supérieure
