| | Commune : <b>GRAULHET</b> | Rivière : <b>Le Dadou</b> |
| <b>Le Moulin Neuf</b> | | |
| <b>Commentaires :</b> Au lieu-dit Moulin-neuf | | <b>2</b> Repère(s) sur le site |

| | <b>3 mars 1930</b> | Altitude calculée de l'eau : <b>138.36 m</b> |

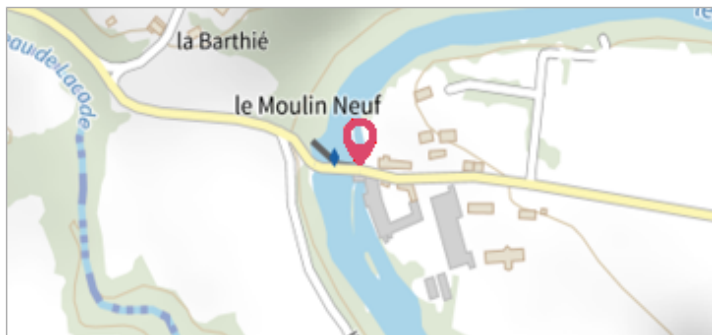
Vue du repère

**3 Mars 1930**Altitude calculée de l'eau : **138.379 m**Nature de l'inondation : **Débordement de cours d'eau**Nature du repère : **Marque gravée****Commentaires** : Moulin, mur de façade lateral amont rive gauche**GÉNÉRAL****Code** : IGN\_R\_Z'.E.L3-200-I1**Date de mise à jour** :**Auteur** : IGN

**MARQUE****Maximum de l'inondation** : Oui**Visibilité** : Non renseigné**État du repère** : Bon**Pérennité** : Non renseigné**Repère calculé** : Non renseigné**PHEC** : Non renseigné**SOURCE DE REPÉRAGE : RECENSEMENT DE REPÈRES DE CRUES  
ISSUS DE LA BASE DE DONNÉES GÉODÉSIQUE DE L'IGN -  
27/02/2017****Type de repérage** : Source bibliographique**Organisme(s)** : IGN**NIVELLEMENT INITIAL - 01/01/1984****Méthode** : Non renseigné**Organisme** : IGN**Commentaires sur le nivellement** : A 3.35 m de l'extrémité coté opposée à la rivière, 2.55 m au-dessus du sol**Référence nivelée** : Marque d'inondation**Système altimétrique** : NGF IGN 1969 (système normal)**Altitude de la référence (en m)** : 138.379 m**Altitude calculée de l'eau (en m)** : 138.379
