Commune : PEYRIAC-MINERVOIS

Rivière : L' Argent-Double

**Chemin de service vignes parcelle N° 241****Commentaires :** Aval de la passerelle**2**

**GÉNÉRAL****Unité de gestion :** Méditerranée Ouest**Code :** DDTM11\_S\_141**Date de mise à jour :** 20/12/2017**Auteur :** DDTM 11

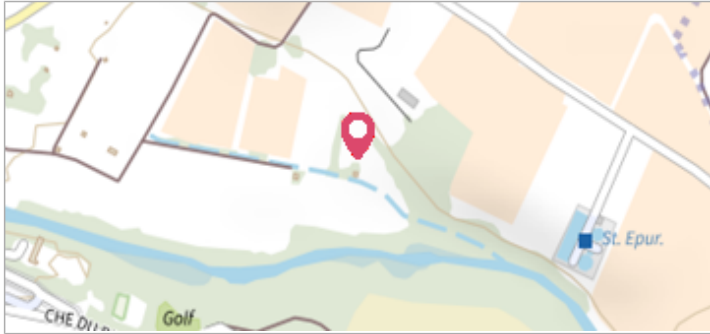
Mur de la façade du bâti - rive gauche

**12 Novembre 1999**Altitude calculée de l'eau : **119 m**Nature de l'inondation : **Débordement de cours d'eau**Nature du repère : **Non renseigné****Commentaires :** Mur de la façade du bâti - rive gauche. 0,10 m. mesuré du bas cadre de fenêtre de l'écurie - Date d'enquête : 24/11/1999**GÉNÉRAL****Code :** DDTM11\_R\_141\_1**Date de mise à jour :****Auteur :** DDTM 11
