Commune : **LIMOUX**Rivière : **L' Aude****Rue M.Lacroix Esplanade F. Mitterrand****2**Repère(s) sur  
le site**GÉNÉRAL****Unité de gestion :** Méditerranée Ouest**Code :** DDTM11\_S\_1204**Date de mise à jour :** 26/01/2018**Auteur :** DDTM 11

**1er août 1872**Altitude calculée de l'eau : **169.67 m**Nature de l'inondation : **Débordement de cours d'eau**Nature du repère : **Plaque****Commentaires :** Angle pignon - rive gauche. crue de 1872 gravée sur plaque . Date d'enquete : 07/09/2012**GÉNÉRAL****Code :** DDTM11\_R\_1204\_1**Date de mise à jour :****Auteur :** DDTM 11

**25 octobre 1891**Nature de l'inondation : **Débordement de cours d'eau**Altitude calculée de l'eau : **171.28 m**Nature du repère : **Marque gravée****Commentaires :** Angle pignon - rive gauche. Date d'enquete : 07/09/2012**GÉNÉRAL****Code :** DDTM11\_R\_1204\_2**Date de mise à jour :****Auteur :** DDTM 11

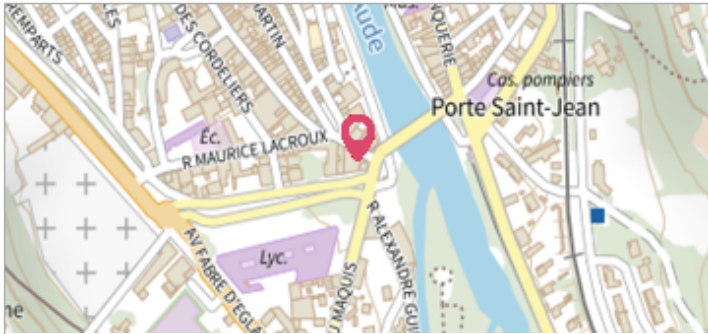
Vue du repère

**MARQUE****Maximum de l'inondation :** Oui**Visibilité :** Non renseigné**État du repère :** Non renseigné**Pérennité :** Non renseigné**Repère calculé :** Non renseigné**PHEC :** Non renseigné**SOURCE DE REPÉRAGE : RECENSEMENT DES REPÈRES DE CRUES  
SUR LE DÉPARTEMENT DE L'AUDE, RÉALISÉ PAR LA DDTM11 -****Type de repérage :** Source bibliographique**Organisme(s) :** DDTM 11**NIVELLEMENT INITIAL****Méthode :** Non renseigné**Référence nivelée :** Autre type de référence**Système altimétrique :** NGF IGN 1969 (système normal)**Altitude de la référence (en m) :** 168.090 m**Différence entre le niveau d'eau et la référence (en m) :** 1.580 m**Altitude calculée de l'eau (en m) :** 169.67

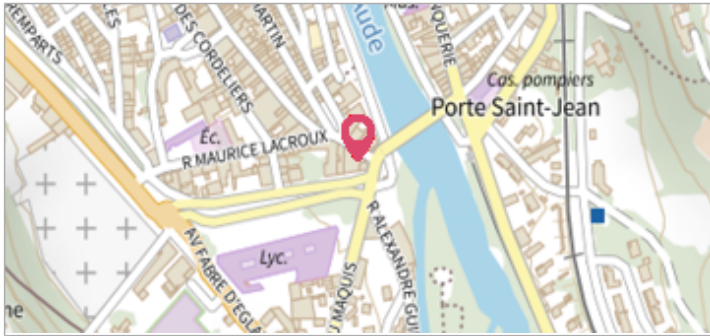
**MARQUE****Maximum de l'inondation :** Oui**Visibilité :** Non renseigné**État du repère :** Non renseigné**Pérennité :** Non renseigné**Repère calculé :** Non renseigné**PHEC :** Non renseigné**SOURCE DE REPÉRAGE : RECENSEMENT DES REPÈRES DE CRUES  
SUR LE DÉPARTEMENT DE L'AUDE, RÉALISÉ PAR LA DDTM11 -****Type de repérage :** Source bibliographique**Organisme(s) :** DDTM 11**NIVELLEMENT INITIAL****Méthode :** Non renseigné**Référence nivelée :** Autre type de référence**Système altimétrique :** NGF IGN 1969 (système normal)**Altitude de la référence (en m) :** 168.630 m**Différence entre le niveau d'eau et la référence (en m) :** 2.650 m**Altitude calculée de l'eau (en m) :** 171.28
