Commune : **ALET-LES-BAINS**Rivière : **L' Aude****Ancienne passerelle RD 118 - PR 67+950****Commentaires :** Etroit d'Alet**2**

**GÉNÉRAL****Unité de gestion :** Méditerranée Ouest**Code :** DDTM11\_S\_1252**Date de mise à jour :** 08/09/2017**Auteur :** DDTM 11

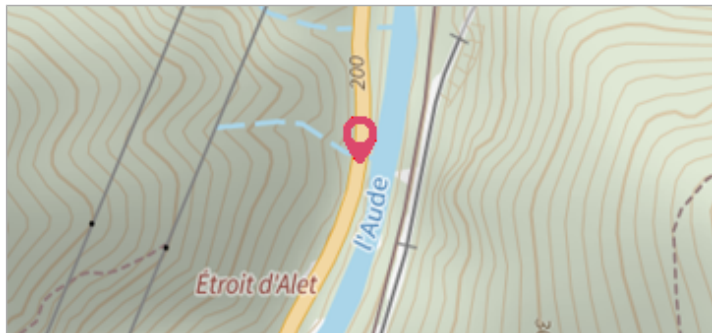
Repère(s) sur le site

**17 octobre 1940**Altitude calculée de l'eau : **194.16 m**Nature de l'inondation : **Débordement de cours d'eau**Nature du repère : **Plaque****Commentaires :** culée détruite rive gauche - amont. ancienne passerelle détruite. Date d'enquete : 03/05/2002**GÉNÉRAL****Code :** DDTM11\_R\_1252\_1**Date de mise à jour :****Auteur :** DDTM 11

**MARQUE****Maximum de l'inondation :** Oui**Visibilité :** Non renseigné**État du repère :** Non renseigné**Pérennité :** Non renseigné**Repère calculé :** Non renseigné**PHEC :** Non renseigné**SOURCE DE REPÉRAGE : RECENSEMENT DES REPÈRES DE CRUES SUR LE DÉPARTEMENT DE L'AUDE, RÉALISÉ PAR LA DDTM11 -****Type de repérage :** Source bibliographique**Organisme(s) :** DDTM 11**NIVELLEMENT INITIAL****Méthode :** Non renseigné**Référence nivelée :** Autre type de référence**Système altimétrique :** NGF IGN 1969 (système normal)**Altitude de la référence (en m) :** 193.550 m**Différence entre le niveau d'eau et la référence (en m) :** 0.610 m**Altitude calculée de l'eau (en m) :** 194.16

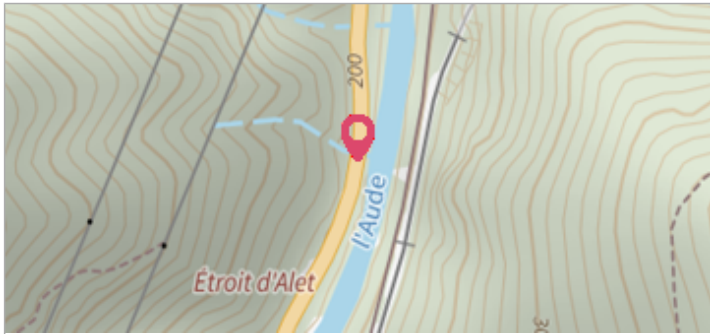
Vue du site

**13 septembre 1963**Altitude calculée de l'eau : **194.89 m**Nature de l'inondation : **Débordement de cours d'eau**Nature du repère : **Plaque****Commentaires** : culée détruite rive gauche - amont. ancienne passerelle détruite. Date d'enquete : 26/11/1999**GÉNÉRAL****Code** : DDTM11\_R\_1252\_2**Date de mise à jour** :**Auteur** : DDTM 11

**MARQUE****Maximum de l'inondation** : Oui**Visibilité** : Non renseigné**État du repère** : Non renseigné**Pérennité** : Non renseigné**Repère calculé** : Non renseigné**PHEC** : Non renseigné**SOURCE DE REPÉRAGE : RECENSEMENT DES REPÈRES DE CRUES SUR LE DÉPARTEMENT DE L'AUDE, RÉALISÉ PAR LA DDTM11 -****Type de repérage** : Source bibliographique**Organisme(s)** : DDTM 11**NIVELLEMENT INITIAL****Méthode** : Non renseigné**Référence nivelée** : Autre type de référence**Système altimétrique** : NGF IGN 1969 (système normal)**Altitude de la référence (en m)** : 193.540 m**Différence entre le niveau d'eau et la référence (en m)** : 1.350 m**Altitude calculée de l'eau (en m)** : 194.89
