Commune : **SAINT-PAPOUL**Rivière : **Le ruisseau de Bassens****156 Route de Castelnaudary, LA SERRE****1**

**GÉNÉRAL****Unité de gestion :** Méditerranée Ouest**Code :** DDTM11\_S\_1825**Date de mise à jour :** 08/09/2017**Auteur :** DDTM 11

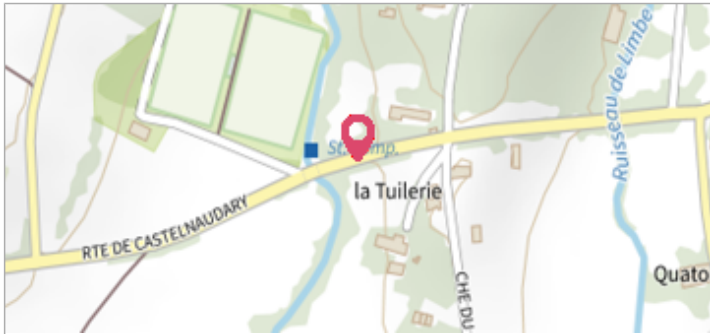
Vue du site

**Commentaires :** Stade de St Papoul, poste électrique en bordure du Bassens (station de pompage). L'eau a laissé une trace sur les murs (trace encore présente le jour de la visite). Elle recouvrait la main courante de la barrière. Le TN est le socle béton du bâtiment que l'on aperçoit sur la photo.. Date d'enquete : 15/03/2005
