Commune : **NARBONNE****CR 127 - camping les Floralys****2**

Repère(s) sur le site

Code : DDTM11\_S\_781

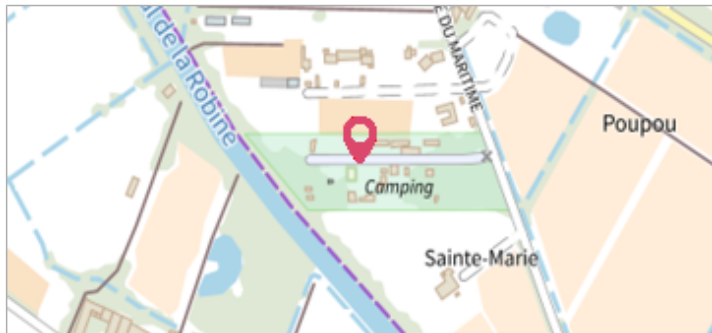
mur d'int. de la bâtisse - rive gauche canal

**7 décembre 1996**Altitude calculée de l'eau : **3.26 m**Nature de l'inondation : **Débordement de cours d'eau**Nature du repère : **Non renseigné****Commentaires** : Mur d'intérieur de la bâtisse - rive gauche canal. Q = 1600m3 / seconde Ex N° 073-F, Etude 1996-1999. Date d'enquete : 21/12/1999**GÉNÉRAL**
