Commune : **GRAND-SANTI**Rivière : **La Lawa****Maison en bois****2**

**GÉNÉRAL****Unité de gestion :** Guyane**Code :** GUY\_gin09\_S\_42**Date de mise à jour :** 10/10/2017**Auteur :** DEAL Guyane

**Juin 2008**Nature de l'inondation : **Débordement de cours d'eau**Altitude calculée de l'eau : **non déterminé**Nature du repère : **Témoignage oral****Commentaires :** 2006 inférieur de 0.35m**GÉNÉRAL****Code :** GUY\_gin09\_R\_42\_1**Date de mise à jour :****Auteur :** DEAL Guyane

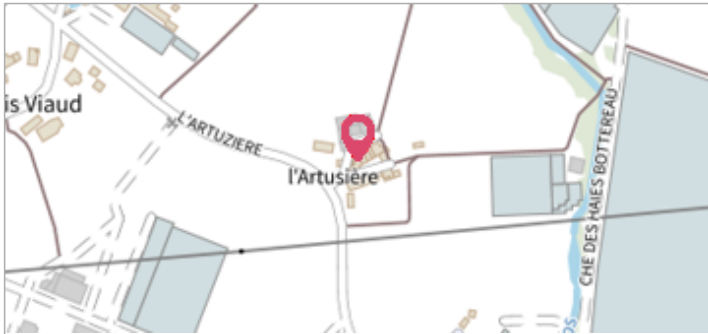
Vue globale du bâtiment

Vue du support et de la mesure du niveau des PHE

**MARQUE****Maximum de l'inondation :** Oui**Visibilité :** Non**État du repère :** Non renseigné**Pérennité :** Aucune**Repère calculé :** Non renseigné**PHEC :** Non renseigné**SOURCE DE REPÉRAGE :** ETUDE DES CRUES DU MARONI DE MAI-JUIN 2008 ET AVRIL-MAI 2006 [GINGER ENVIRONNEMENT ET INFRASTRUCTURES POUR LA DDE DE GUYANE - MAI 2009] - 09/01/2009**Type de repérage :** Campagne de terrain post-inondation**Organisme(s) :** GINGER Environnement**NIVELLEMENT INITIAL - 31/01/2009****Méthode :** Non renseigné**Organisme :** GINGER Environnement**Commentaires sur le nivellement :** Mesure manuelle avec un mètre. La référence n'a pas été nivelée**Référence nivelée :** Autre type de référence**Système altimétrique :** Niv. Général de la Guyane 1977**Différence entre le niveau d'eau et la référence (en m) :** 0.800 m

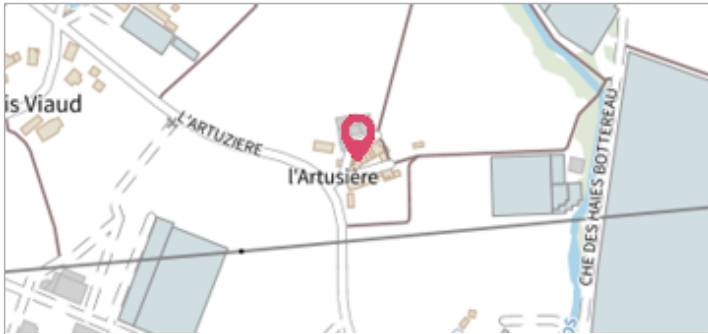
Vue globale du bâtiment

**Février 2017**Nature de l'inondation : **Débordement de cours d'eau**Altitude calculée de l'eau : **non déterminé**Nature du repère : **Témoignage oral****Commentaires :** maison bois**GÉNÉRAL****Code :** GUY\_DEAL\_R\_42\_2**Date de mise à jour :****Auteur :** DEAL Guyane

Vue du support de la mesure

**MARQUE****Maximum de l'inondation :** Oui**Visibilité :** Non**État du repère :** Disparu**Pérennité :** Aucune**Repère calculé :** Non renseigné**PHEC :** Non renseigné**SOURCE DE REPÉRAGE : RECENSEMENT DE LA DEAL GUYANE - 15/05/2017****Type de repérage :** Campagne de terrain post-inondation**Organisme(s) :** DEAL Guyane**NIVELLEMENT INITIAL - 16/05/2017****Méthode :** Autre**Organisme :** DEAL Guyane**Commentaires sur le nivellement :** mesure manuelle avec un mètre. La référence n'a pas été nivelée.**Référence nivelée :** Autre type de référence**Description référence du repère :** terre battue**Système altimétrique :** Niv. Général de la Guyane 1977**Différence entre le niveau d'eau et la référence (en m) :** 0.420 m
