Commune : **LA FERTE-SAINT-AUBIN**Rivière : **Le Cosson****1 Rue Masséna****1**

**GÉNÉRAL****Unité de gestion :** Loire-Allier-Cher-Indre**Code :** CER\_COS16\_S\_8**Date de mise à jour :** 13/10/2017**Auteur :** A. Bontemps - Cerema Normandie-Centre

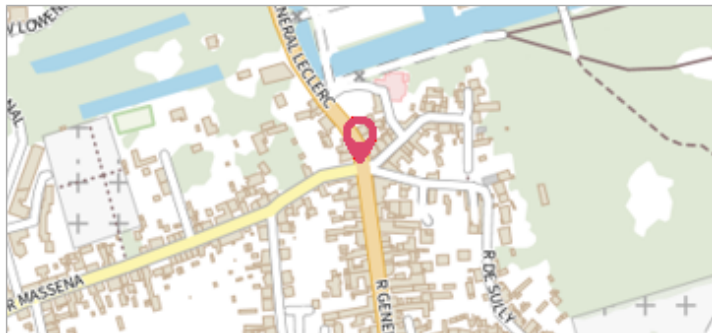
Site (source : CEREMA Normandie-Centre)

**31 mai 2016**Altitude calculée de l'eau : **103.05 m**Nature de l'inondation : **Débordement de cours d'eau**Nature du repère : **Témoignage oral****Commentaires :** L'eau s'est arrêtée au milieu du passage piéton du croisement. Fiabilité du repère : Fiable.**GÉNÉRAL****Code :** CER\_COS16\_R\_8\_1**Date de mise à jour :****Auteur :** A. Bontemps - Cerema Normandie-Centre
