Commune : **CROUY-SUR-COSSON**Rivière : **Le Cosson**

## Le Moulin de Crouy, 3 Route Cordellerie - Barbecue

**SOURCE DE REPÉRAGE : CEREMA DT NORMANDIE CENTRE (SITE DE BLOIS), LE COSSON, CRUE DE MAI-JUIN 2016 - 07/09/2017**

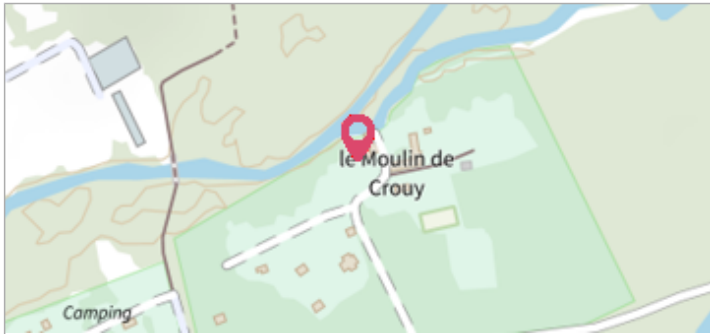
Site (source : CEREMA Normandie-Centre)

**Commentaires :** Barbecue en brique rouge dans la cour

**1er juin 2016**
Altitude calculée de l'eau : **81.62 m**Nature de l'inondation : **Débordement de cours d'eau**Nature du repère : **Témoignage oral**
**Commentaires :** L'eau recouvrait le barbecue en brique rouge dans la cour. Fiabilité du repère : Douteux.
