Commune : **THOURY**Rivière : **Le Cosson****Pépière, 25 Route de Rude Quenouille (2)****1**

**GÉNÉRAL****Unité de gestion :** Loire-Allier-Cher-Indre**Code :** CER\_COS16\_S\_64**Date de mise à jour :** 13/10/2017**Auteur :** A. Bontemps - Cerema Normandie-Centre

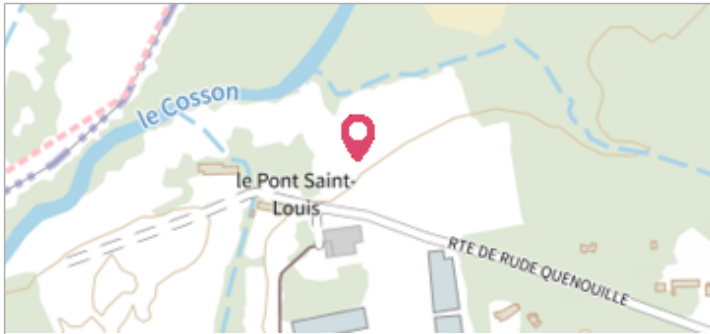
Site (source : CEREMA Normandie-Centre)

**1er juin 2016**Altitude calculée de l'eau : **79.89 m**Nature de l'inondation : **Débordement de cours d'eau**Nature du repère : **Témoignage oral****Commentaires :** L'eau est montée jusqu'au milieu du chemin entre les deux champs. Fiabilité du repère : Moyenne.**GÉNÉRAL****Code :** CER\_COS16\_R\_64\_1**Date de mise à jour :****Auteur :** A. Bontemps - Cerema Normandie-Centre
