Commune : **LIGNY-LE-RIBAUT**Rivière : **Le Cosson****379 rue César Finance****1**

**GÉNÉRAL****Unité de gestion :** Loire-Allier-Cher-Indre**Code :** CER\_COS16\_S\_35**Date de mise à jour :** 13/10/2017**Auteur :** A. Bontemps - Cerema Normandie-Centre

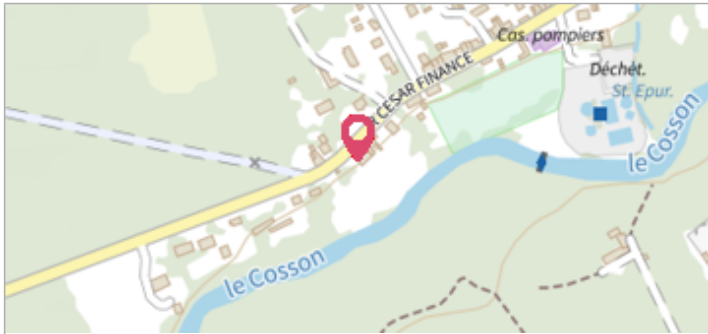
Site (source : CEREMA Normandie-Centre)

**GÉOLOCALISATION****Coordonnées WGS84 :** X: 1.77643900 / Y: 47.68108000**Coordonnées RGF93 (Lambert 93) :** X: 608201.9 / Y: 6731899.24**Coordonnées RGF93 (ETRS89) :** X: 1.776439 / Y: 47.68108**Code Hydro:** K47-0300**Rive de référence:** Droite
