Commune : **HUISSEAU-SUR-COSSON**Rivière : **Le Cosson****2 rue de Villeneuve****2**Repère(s) sur  
le site**GÉNÉRAL****Unité de gestion :** Loire-Allier-Cher-Indre**Code :** CER\_COS16\_S\_79**Date de mise à jour :** 13/10/2017**Auteur :** A. Bontemps - Cerema Normandie-Centre

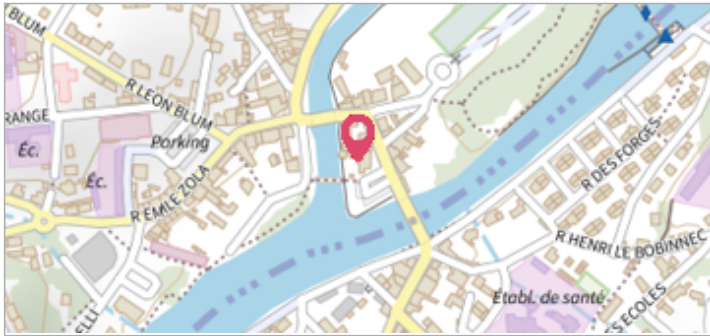
Site (source : CEREMA Normandie-Centre)

**2 juin 2016**Altitude calculée de l'eau : **76.04 m**Nature de l'inondation : **Débordement de cours d'eau**Nature du repère : **Laisse d'inondation****Commentaires :** L'eau a marqué le bois du lavoir collé au Cosson à + 405 cm du sol. Fiabilité du repère : Fiable.**GÉNÉRAL****Code :** CER\_COS16\_R\_79\_1**Date de mise à jour :****Auteur :** A. Bontemps - Cerema  
Normandie-Centre
