Commune : **CEYRAS** | **Lieu-dit Cambou**

**GÉNÉRAL**  
 Unité de gestion : Méditerranée Ouest  
 Code : DDTM\_S\_34076-006      Date de mise à jour : 16/10/2017  
 Auteur : DDTM34

**GÉNÉRAL**  
 Code : DDTM\_R\_34076-006\_11      Date de mise à jour : 24/07/2025  
 Auteur : DDTM34

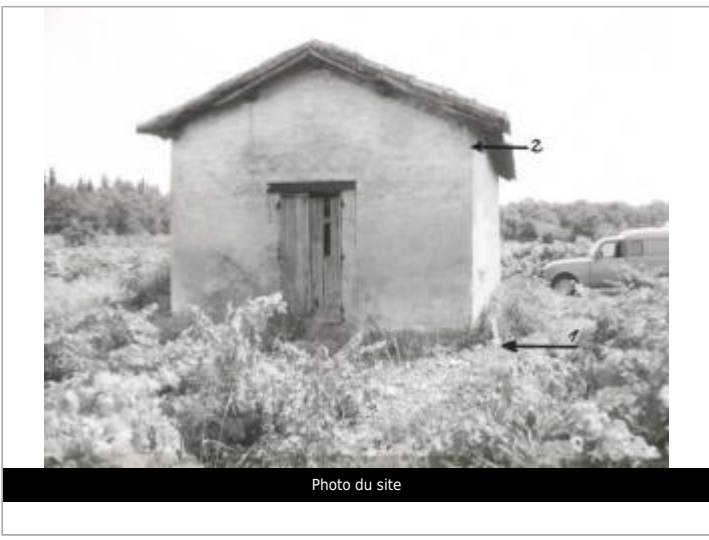
**Date inconnue ou approximative**      Altitude calculée de l'eau : **49.7 m**  
 Nature de l'inondation : **Débordement de cours d'eau**      Nature du repère : **Laisse d'inondation**

Commentaires : Mazet, mazet

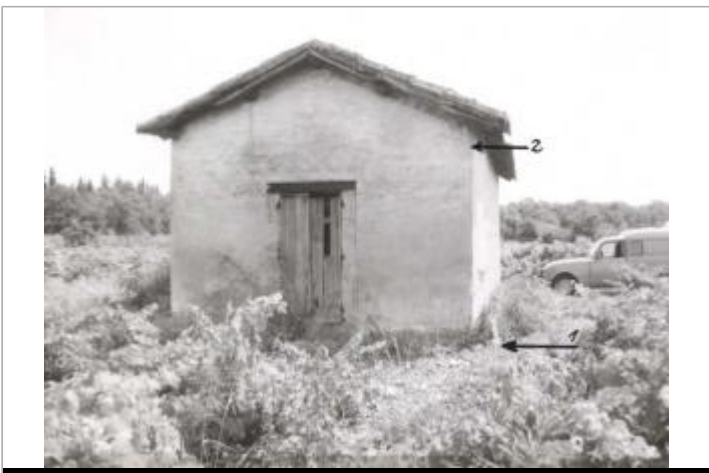
Photo du site

**Date inconnue ou approximative**      Altitude calculée de l'eau : **50.22 m**  
 Nature de l'inondation : **Débordement de cours d'eau**      Nature du repère : **Laisse d'inondation**

Commentaires : Mazet, mazet
