Commune : CEYRAS

Lieu-dit Cambou

Code : DDTM_S_34076-006

Code : DDTM_R_34076-006_11

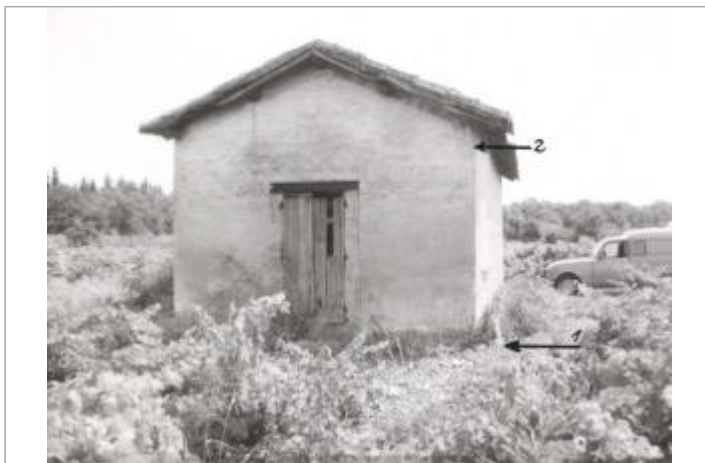
Photo du site

Nature de l'inondation : Débordement de cours d'eau

Altitude calculée de l'eau : **49.7 m**

Nature du repère : Laisse d'inondation

Commentaires : Mazet, mazet

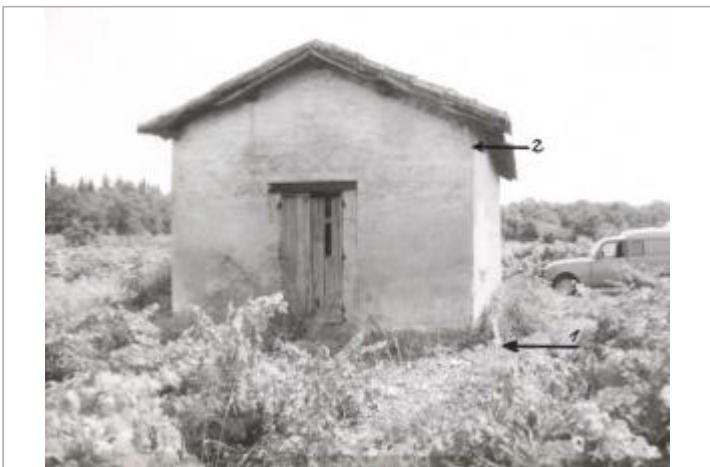
Photo du site

Date inconnue ou approximative Altitude calculée de l'eau : **50.22 m**
 Nature de l'inondation : **Débordement de cours d'eau** Nature du repère : **Laisse d'inondation**

Commentaires : Mazet, mazet

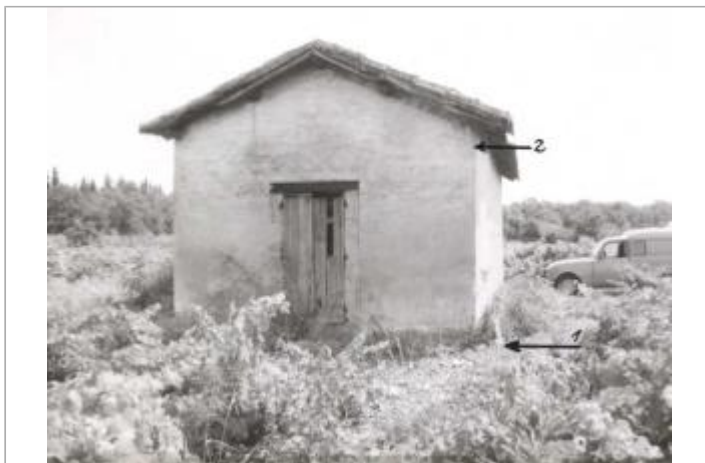
Photo du site

Nature de l'inondation : Débordement de cours d'eau

Altitude calculée de l'eau : **51.37 m**

Nature du repère : Laisse d'inondation

Commentaires : Mazet, toiture
