Commune : **MAUREILHAN**

## Pont RD 162/Lirou

**Code :** DDTM\_S\_34155-002

**Commentaires :** Pont, corniche rd aval

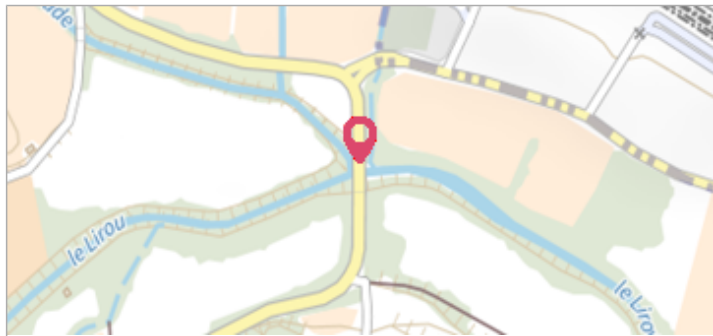
Photo du site

**29 janvier 1996**

Altitude calculée de l'eau : **37.62 m**

Nature de l'inondation : **Débordement de cours d'eau**

Nature du repère : **Laisse d'inondation**
