Commune : **MONTBAZIN****16 Rue du Portail****6**Repère(s) sur  
le site**GÉNÉRAL****Unité de gestion :** Méditerranée Ouest**Code :** DDTM\_S\_34165-020**Date de mise à jour :** 01/07/2022**Auteur :** DDTM34

**GÉNÉRAL****Code :** DDTM\_R\_34165-020\_14**Date de mise à jour :****Auteur :** DDTM34

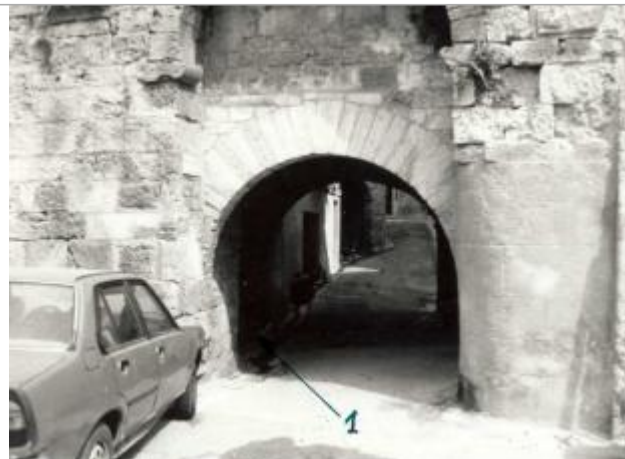
Photo du site

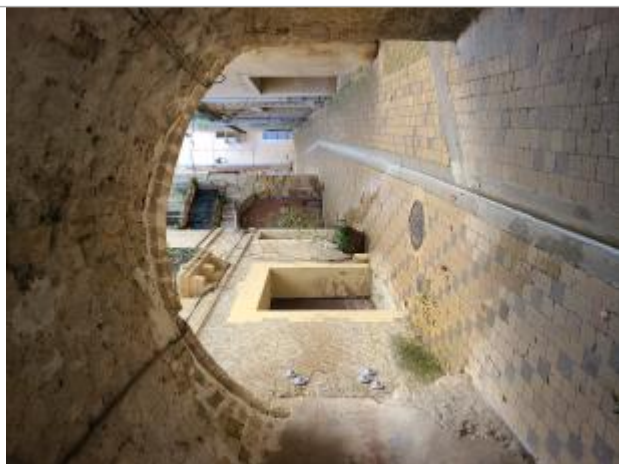
**MARQUE****Maximum de l'inondation :** Oui**Visibilité :** Oui**État du repère :** Bon**Pérennité :** Longue**Repère calculé :** Non renseigné**PHEC :** Non

Repères de crue posés sur la façade à gauche après le passage
