Commune : **SERIGNAN****Face N° 79 Avenue Roger Audoux****4**Repère(s) sur  
le site**GÉNÉRAL****Unité de gestion :** Méditerranée Ouest**Code :** DDTM\_S\_34299-062**Date de mise à jour :** 16/10/2017**Auteur :** DDTM34

**17 décembre 1995**Nature de l'inondation : **Débordement de cours d'eau**Altitude calculée de l'eau : **5.04 m**Nature du repère : **Laisse d'inondation****Commentaires :** Bâtiment, mur grillagé**GÉNÉRAL****Code :** DDTM\_R\_34299-062\_11**Date de mise à jour :****Auteur :** DDTM34

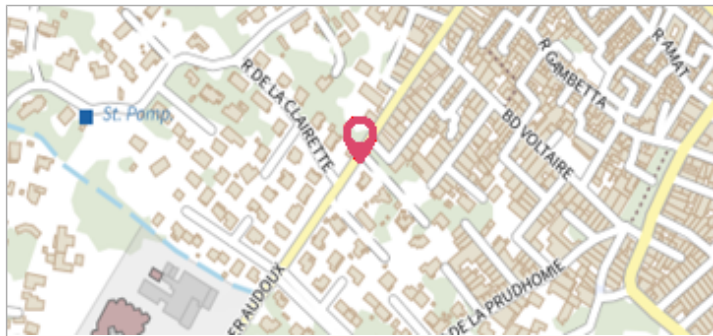
Photo du site

**MARQUE****Maximum de l'inondation :** Oui**Visibilité :** Non renseigné**État du repère :** Non renseigné**Pérennité :** Non renseigné**Repère calculé :** Non renseigné**PHEC :** Non renseigné**NIVELLEMENT INITIAL****Méthode :** Non renseigné**Référence nivelée :** Marque d'inondation**Système altimétrique :** NGF IGN 1969 (système normal)**Altitude de la référence (en m) :** 5.040 m**Altitude calculée de l'eau (en m) :** 5.04 m
