Commune : **NASSANDRES SUR RISLE**

## Terrasse de l'habitation au 1 impasse du Catillon

## Mars 2001

10 janvier 2025

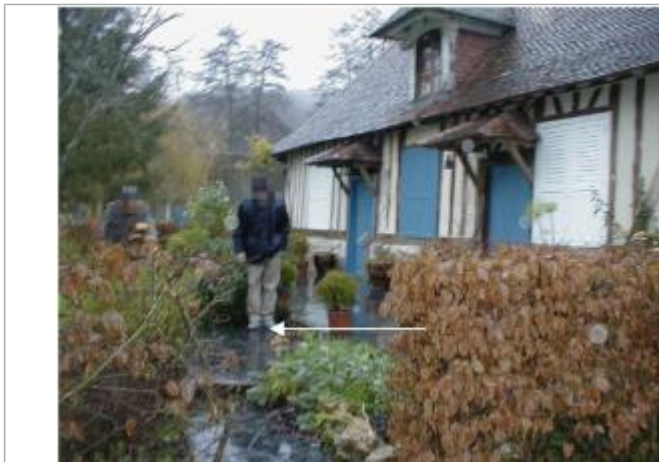
Altitude calculée de l'eau : **61.08 m**

Nature du repère : **Témoignage oral**

**Commentaires :** Très bonne fiabilité du repère.

L'eau arrivait sur la terrasse devant l'habitation (Source : SAFEGE)

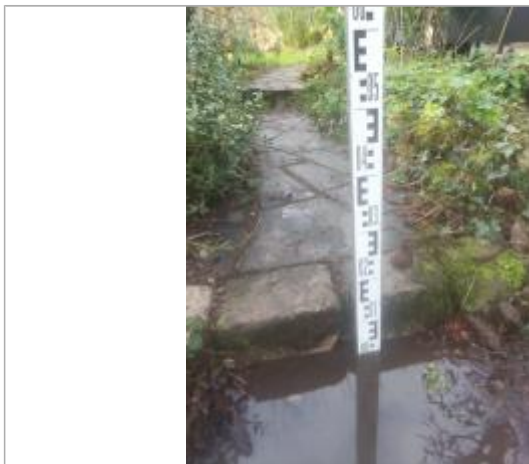
Altitude calculée de l'eau : **60.64 m**Nature de l'inondation : **Débordement de cours d'eau**Nature du repère : **Mesure du niveau d'eau****Commentaires** : 1ère marche dans l'allée pour rejoindre la maison, 2cm de hauteur d'eau

1ère marche avant terrasse - 2cm d'eau - vue rapprochée (source SMBVR)

**Méthode** : GPS**Organisme** : SPC Seine aval - Côtiers normands**Commentaires sur le nivellement** : Précision instrument: +/- 1 cm.**Référence nivelée** : Autre type de référence**Description référence du repère** : haut de la 1<sup>ère</sup> marche**Système altimétrique** : NGF IGN 1969 (système normal)**Altitude de la référence (en m)** : 60.620 m**Différence entre le niveau d'eau et la référence (en m)** : 0.020 m**Altitude calculée de l'eau (en m)** : 60.64
