Commune : **NARBONNE****CR 134 - Parcelle N° IV 28****Commentaires :** Craboulette**5**

**GÉNÉRAL****Unité de gestion :** Méditerranée Ouest**Code :** DDTM11\_S\_783**Date de mise à jour :** 03/10/2017**Auteur :** DDTM 11

**15 octobre 2018**Nature de l'inondation : **Débordement de cours d'eau**Altitude calculée de l'eau : **non déterminé**Nature du repère : **Laisse d'inondation****Commentaires :** Fermé lors du nivellement**GÉNÉRAL****Code :** AUDE18\_R\_679\_1**Date de mise à jour :****Auteur :** Cerema Méditerranée

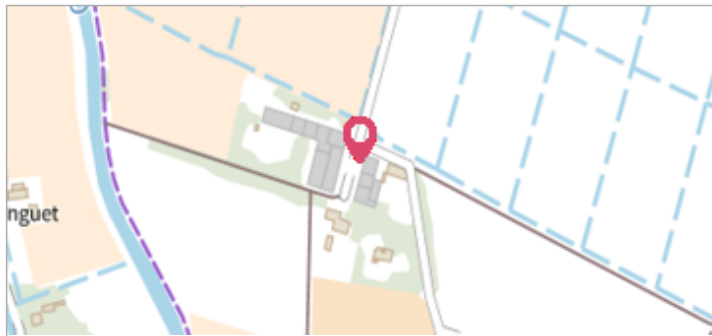
Vue du repère

**MARQUE****Maximum de l'inondation :** Non renseigné**Visibilité :** Non renseigné**État du repère :** Non renseigné**Pérennité :** Moyenne**Repère calculé :** Non renseigné**PHEC :** Non renseigné**SOURCE DE REPÉRAGE : RELEVÉS POST CRUE DU CEREMA SUITE AUX DÉBORDEMENTS DE L'AUDE DU 15 OCTOBRE 2018 - 08/11/2018****Type de repérage :** Campagne de terrain post-inondation**Organisme(s) :** CEREMA Méditerranée**NIVELLEMENT INITIAL****Méthode :** Non renseigné**Organisme :** CEREMA Méditerranée**Référence nivelée :** Autre type de référence**Système altimétrique :** NGF IGN 1969 (système normal)**Différence entre le niveau d'eau et la référence (en m) :** 0.450 m
