| Commune : <b>CHALONNES-SUR-LOIRE</b> Rivière : <b>La Loire</b> | |
| <b>Mur de l'église Saint-Maurille</b> | |

| Code : LCI_S_7436 | Date de mise à jour : 28/10/2025 |

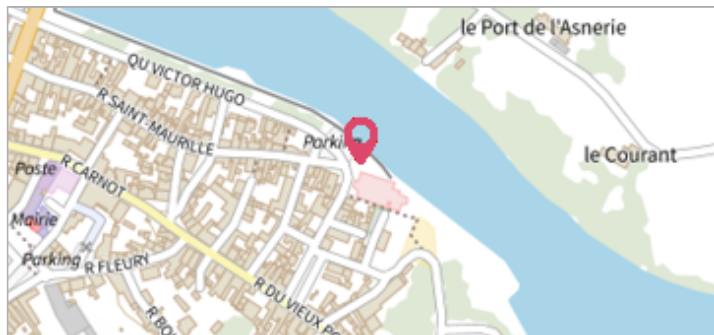
| Vue sur la plaque | |

| <b>Commentaires</b> : Site CORELA S24R2 - Mur extérieur - Excellent état - Traits gravés sur une ardoise fixée sur le coté de l'église, face Loire, à coté du RN. Ces repères ne sont pas cohérents avec ceux gravés sur la maison en face (ardoise sans doute décalée). | <b>5</b> Repère(s) sur le site |

| <b>Commentaires</b> : Plaque en ardoise. Support : Mur extérieur | | |

| Visibilité : Non renseigné | État du repère : Bon |
