| | Commune : <b>AUBUSSON</b> | Rivière : <b>La Creuse</b> |
| | <b>6-8 rue des déportés</b> | |

**3** Repère(s) sur le site

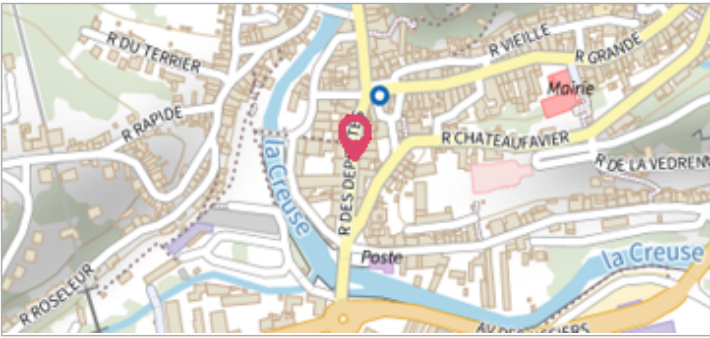
Marques peintes sur la façade

Texte : Crue septembre 1856  
 Maximum de l'inondation : Oui  
 Visibilité : Oui

Marque peinte

Description référence du repère : Sol trottoir  
 Différence entre le niveau d'eau et la référence (en m) : 1.070 m

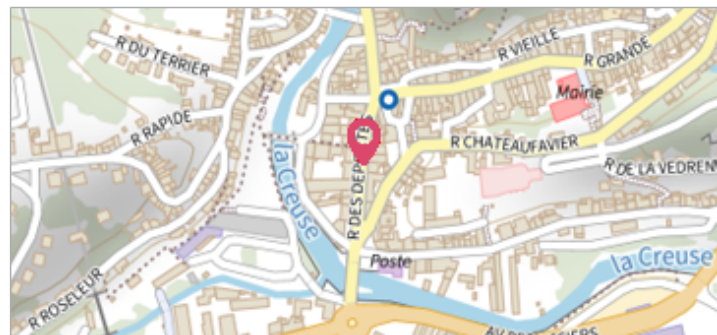
Marque peinte

Texte : Crue 2 juin 1855  
 Maximum de l'inondation : Oui  
 Visibilité : Oui

Description référence du repère : Sol trottoir  
 Différence entre le niveau d'eau et la référence (en m) : 1.380 m

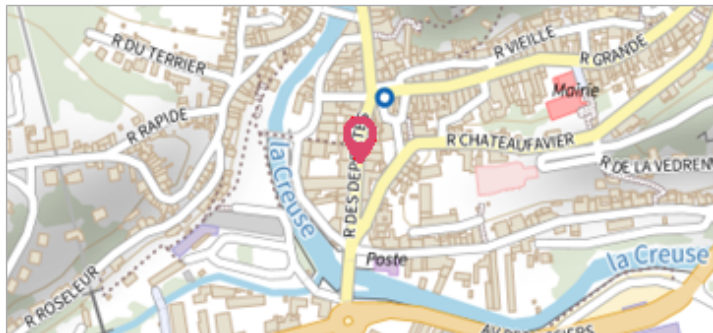
Marques peintes sur la façade

Marque peinte

**MARQUE****Texte :** Crue 3-4 octobre 1960**Maximum de l'inondation :** Oui**Visibilité :** Oui**MESURE PAR RAPPORT AU SOL - 23/04/2021****Description référence du repère :** Sol trottoir**Différence entre le niveau d'eau et la référence (en m) :** 2.190 m
